**UNIVERSIDAD DE CUENCA**  
**Centro de Posgrados de la Facultad de Arquitectura**

**Transformaciones urbanas en el centro histórico por los nuevos usos: sus repercusiones en los valores y atributos patrimoniales.  
Caso de estudio calle Larga, Cuenca.**

**Trabajo de graduación previo a la obtención del título de:  
Magíster en Conservación y Gestión del Patrimonio Cultural  
Edificado**

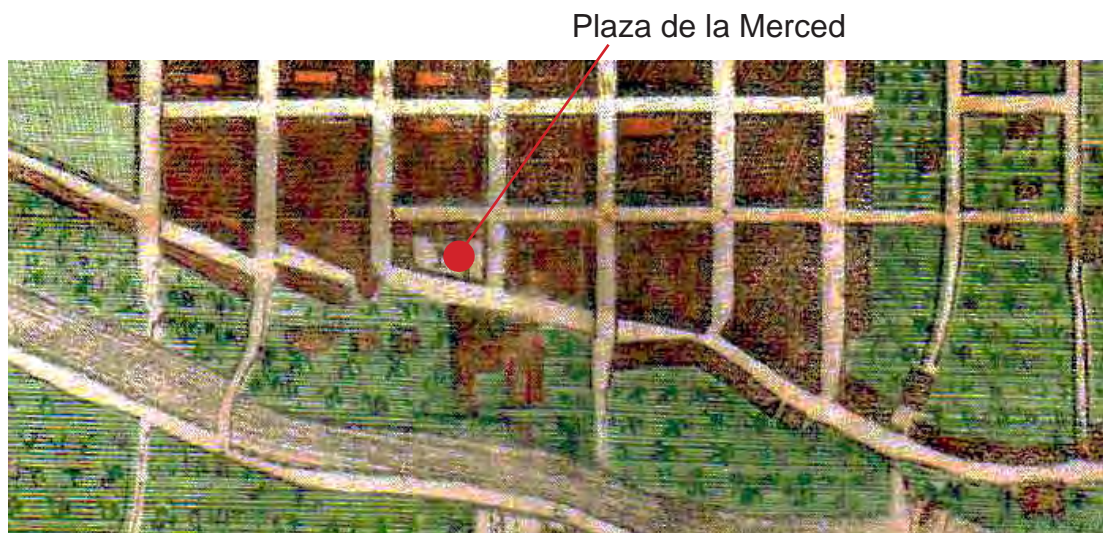
Fig. 12 Plano del área en 1878

En el libro Planos e imágenes de Cuenca<sup>149</sup>, se observa que en el año de 1878 ya se encuentran manzanas consolidadas hacia el Norte de la calle; al Este existen escasos inmuebles, predominan los sembríos y la vegetación. Hacia el Sur, las pocas edificaciones se encuentran al borde de la calle, la mayoría de predios no se encuentran edificados aún (Figura 12)<sup>150</sup>.

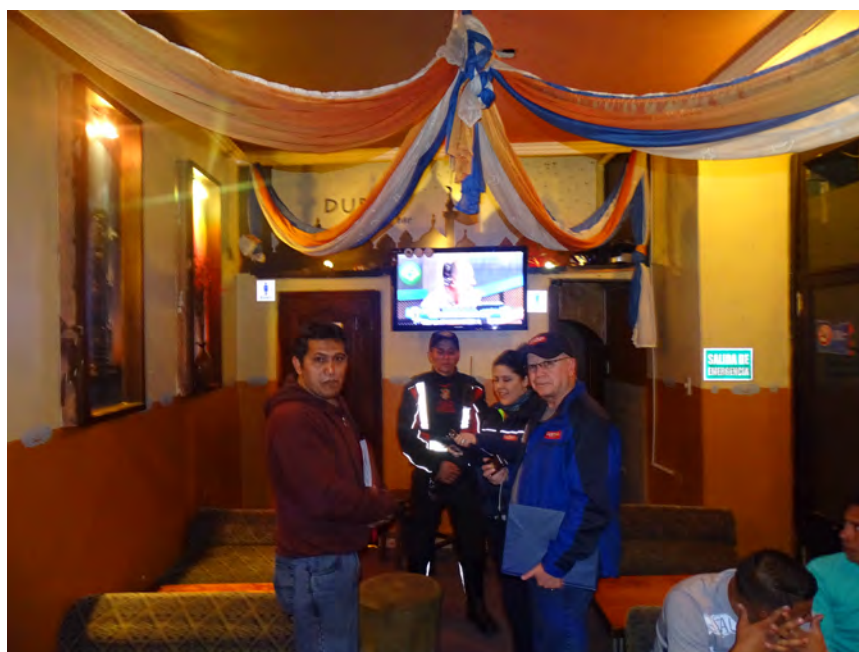
Fig. 26 Fotografía interior de uno de los predios de la zona.

Las obras de diseño interior realizadas para esas actividades son incompatibles en algunos casos, ya que no guardan ninguna relación con el contexto (Figura 26). Así mismo, la mayoría de inmuebles fueron edificados para viviendas por lo que su disposición arquitectónica no permite el desarrollo de algunos servicios, que además traen consigo otras cargas y pesos que no fueron calculados en su estructura.

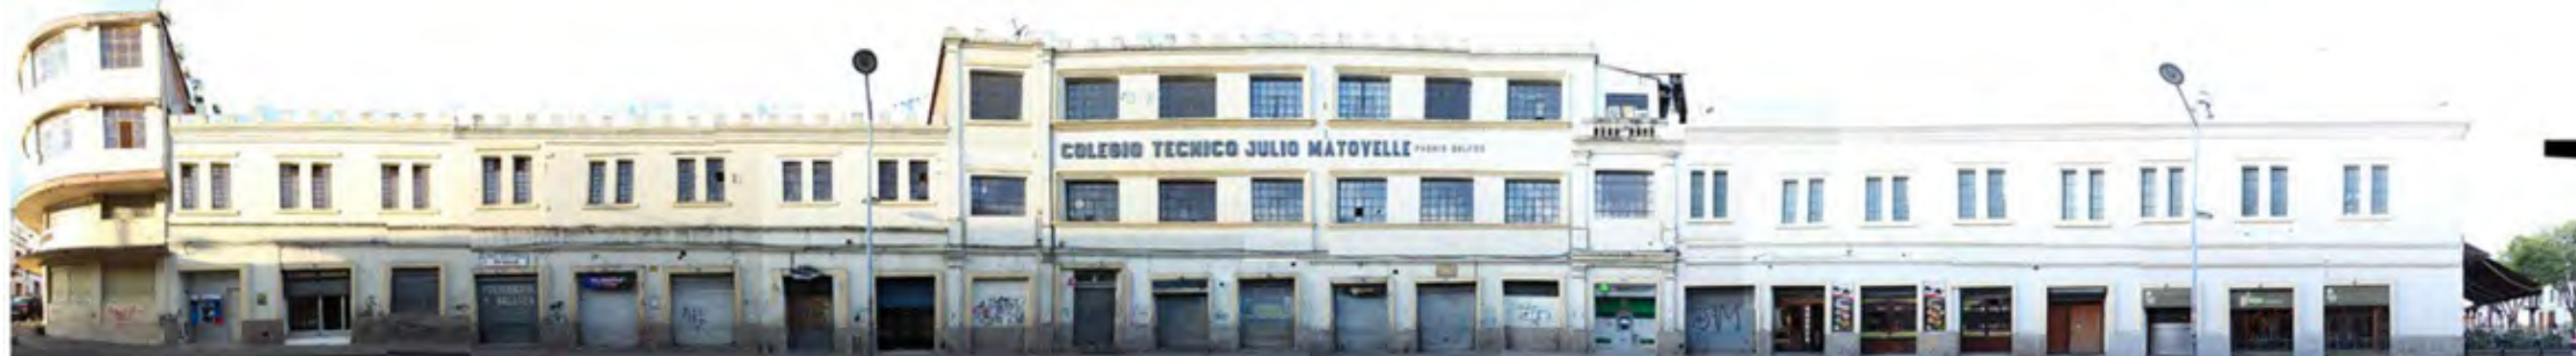
Fig. 39 Elevación Sur del Colegio Técnico Matovelle

La unidad 1 (Figura 38) muestra una gran variación en relación a la vocación educativa y religiosa del bien, ya que los locales comerciales de la planta baja (Figura 39) son utilizados en buena parte por bares, karaokes y otros centros nocturnos, que muestran estilos variados que no armonizan con el entorno, según consta en las secciones anteriores del presente documento.

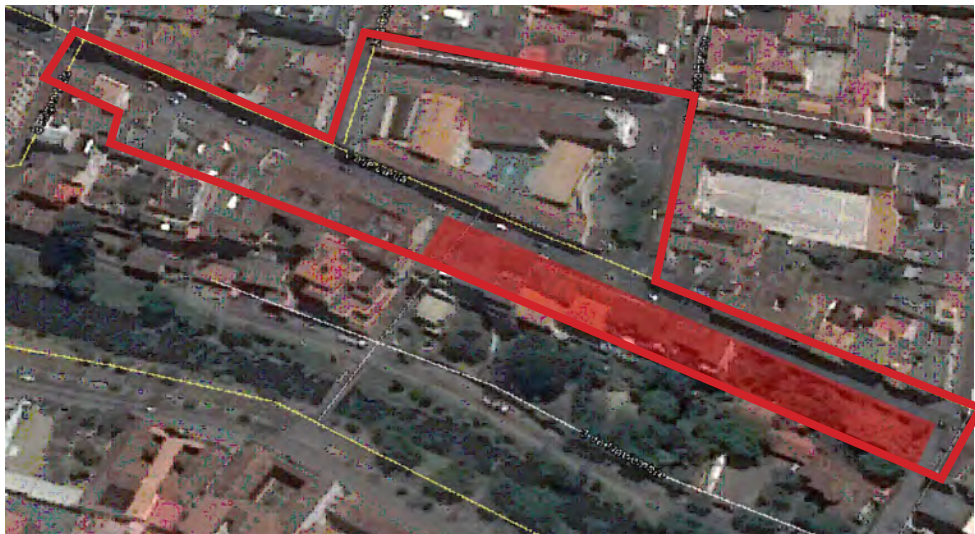
Fig. 40 Unidad 2

La unidad 2 (Figura 40) se muestra sin mayores variaciones a nivel de fachada (Figura 41), aunque se conoce que interiormente la disposición arquitectónica ha variado para dar mayor utilidad a los nuevos servicios ofrecidos.

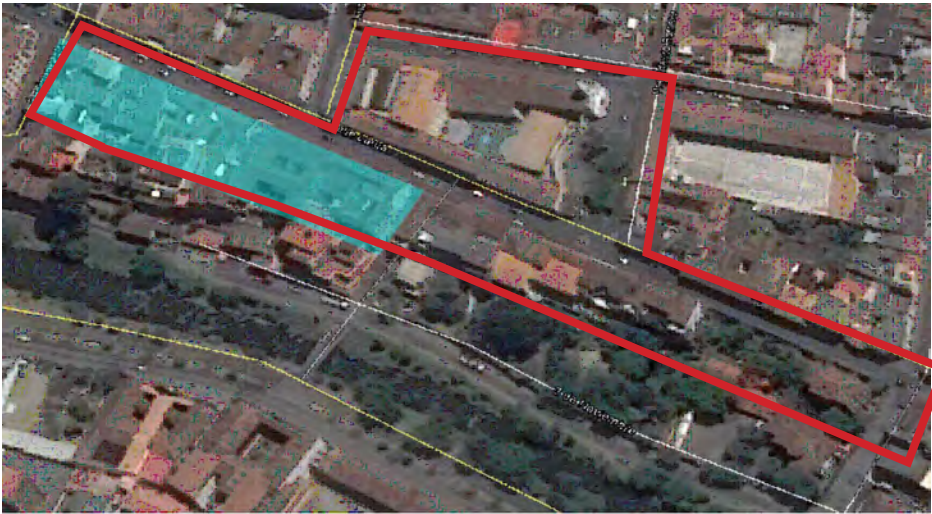
Fig. 42 Unidad 3

Algunas de las edificaciones de la unidad 3 (Figura 42) presentan transformaciones importantes en su interior, generando otra lectura del inmueble, ya que se altera la vivienda multifamiliar porque los espacios son ampliados liberando muros y tabiques, ya no existe tipología de vivienda que se desarrolla en torno al patio central.

En este sentido las viviendas ahora resultan incómodas para las actividades que se desarrollan al interior; bares, restaurantes y otros servicios requieren espacios amplios y otras especificaciones ergonómicas para su adecuado funcionamiento. Hoy en día, en buena parte de los inmuebles, ya no se percibe la tipología de la vivienda tradicional que en la mayoría de casos se logró por el ingenio de la comunidad.

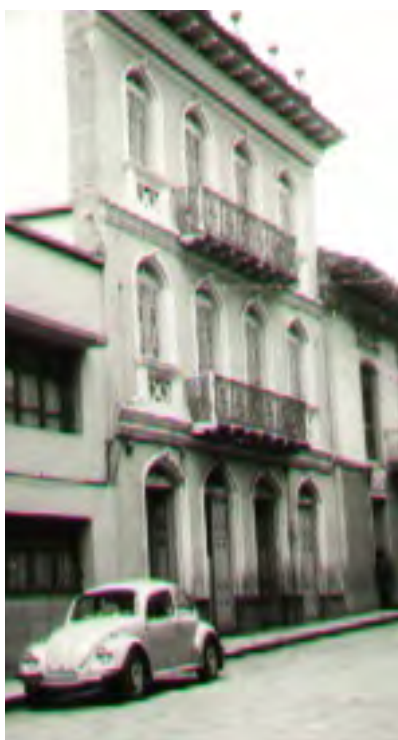
Fig. 49 Fotografía de la casa 02 en 1975.

De acuerdo al Inventario de 1975, la casa tenía un uso de vivienda (Figura 49), sus muros se conformaban de ladrillo y adobe, se desarrollaba en tres pisos y contenía dos patios en su interior. Al interior, los cielos rasos eran de estuco, sus columnas de madera, sus escaleras de madera y hierro, los pasamanos los pisos la baldosa y los enlucidos eran de cemento<sup>172</sup>.

El estilo era notablemente Neo Clásico, con abundante ornamentación en frisos y cornizas, la fachada principal se encontraba llena de pórticos y ventanales, decorados con cornisas, que distan muy poco el uno del otro (Figura 49). Lo cual generaba un ritmo marcado en los tres niveles del edificio, esta característica demostraba quizá la adaptación de un edificio europeo a este pequeño predio<sup>173</sup>.

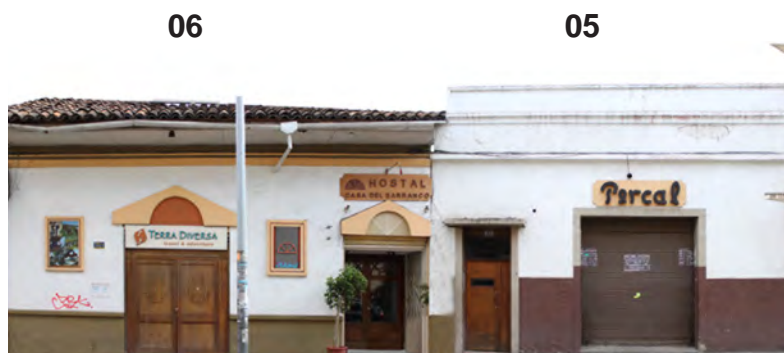
Fig. 52 Fachadas principales de las casas 05 y 06 en el 2015.

Las casas 05 y 06 (Figura 52) no se encuentran en el inventario de 1975, ni el de 1980. Estas se hallan inventariadas en la actualidad y tienen una Valoración Ambiental, estas se caracterizan por permitir y fortalecer una legibilidad coherente de la ciudad o del área en la que se ubican. Son edificaciones cuyas características estéticas, históricas, o de escala, no sobresalen de una manera especial: “Cumplen un rol complementario en una lectura global del barrio o de la ciudad. Sus características materiales, la tecnología utilizada para su construcción y las soluciones espaciales reflejan fuertemente la expresión de la cultura popular” <sup>174</sup>.

Todo ello puede verse reflejado en la arquitectura vernácula que se maneja en su expresión, las fachadas se muestran humildes y sencillas, se mantienen como una muestra de la tradición constructiva propia de la ciudad. Actualmente aquí funcionan el restaurante “Percal” y la hostel “Casa del Barranco”, los espacios interiores han perdido esta característica de humildad, ya que se puede observar que los ambientes se encuentran saturados de decoraciones y emplean materiales diferentes a los propios del edificio. Cabe añadir que estas adecuaciones podrían retirarse o modificarse, ya que son reversibles.

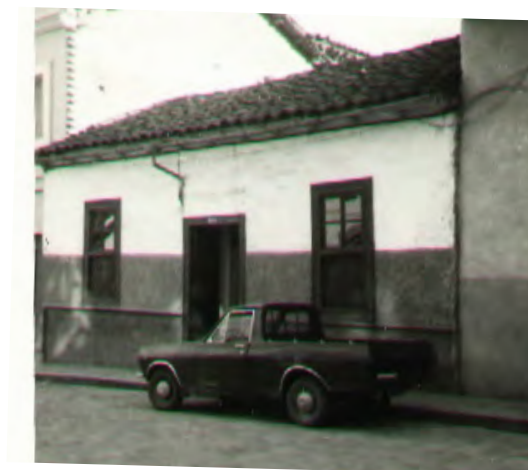
Fig. 54 Fotografía de la casa 07 en 1975.

Según el inventario de 1975, esta casa tenía un uso de vivienda, los muros eran de adobe enlucidos con revoque de barro y paja, la construcción era de un solo piso y tenía un patio interior, los cielos rasos se conformaban de carrizo y barro, los pilares de madera; mientras que los pisos se constituían de madera, ladrillo y piedra (Figura 54). Este inmueble ha tenido una arquitectura vernácula, al igual que las dos casas anteriores, con características humildes, la ornamentación interior y exterior lucía pobre<sup>175</sup>.

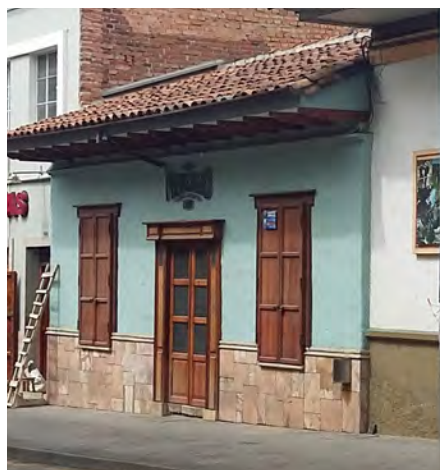
Fig. 55 Fotografía de la casa 07 en 2015.

Actualmente aquí funciona el restaurante “El Mercado” (Figura 55), el cual resulta tener un diseño interior que se mantiene acorde a la arquitectura del inmueble, emplea materiales, colores y texturas que reafirman esta expresión de la cultura popular. Adicionalmente se utiliza la construcción en tierra como técnica para la resolución de su proyecto, así como el carrizo y la madera (Figura 56).

Se trata entonces de un buen ejemplo sobre el manejo e intervención del patrimonio edificado para un nuevo uso, ya que se aprovecha en gran medida los recursos propios del bien, así como la recuperación de técnicas y tecnologías propias de la cultura local.

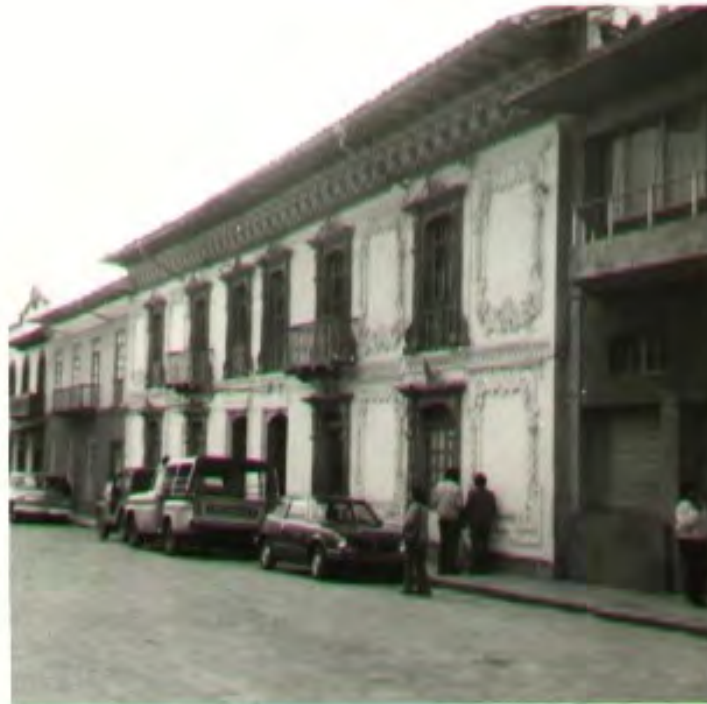
Fig. 60 Fotografía de la “Casa Sumaglla” en 1972

fachada (Figura 60). De acuerdo al inventario de 1975, la edificación data del año 1900, su uso era de vivienda y sus muros se conformaban de adobe y bahareque con revoque de barro. Consistía en dos pisos, en la parte frontal, y seis en la fachada posterior, que da a la calle 3 de Noviembre. Interiormente el cielo raso era de carrizo con revoque de barro, las columnas eran de madera octogonal, y los pisos de baldosa y ladrillo<sup>177</sup>.

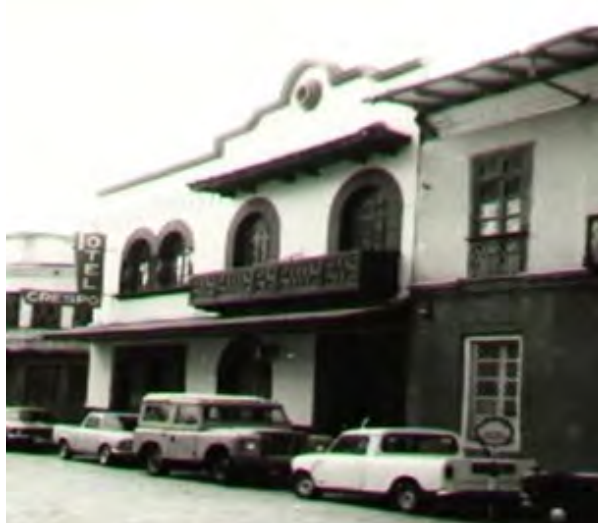
Fig. 63 Fotografía del hotel en 1972

La casa 12 corresponde al Hotel Crespo, el inventario de 1975 señala que el uso del edificio, anterior al registro, fue de vivienda (Figura 63). Así mismo, indica que los muros eran de ladrillo, contenía también un patio interior y su desarrollo vertical se daba en dos pisos de altura en la parte frontal (que dan a la Calle larga), y cinco a nivel posterior (que dan a la calle Tres de Noviembre)<sup>179</sup>.

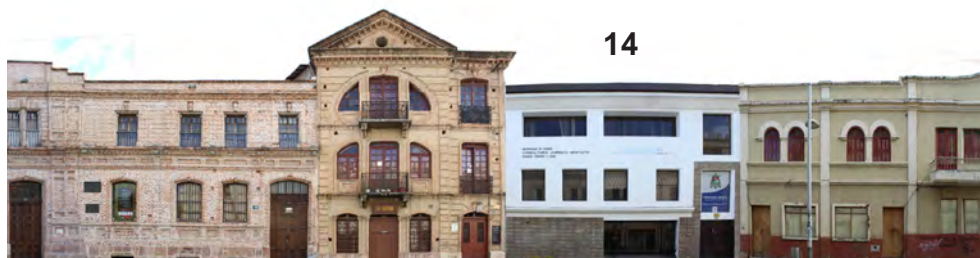
Fig. 69 Fachada frontal de la casa 14 en el tramo en 2015

La casa no aparece en los inventarios de 1975, ni en el de 1980, y el Sistema de Documentación del Patrimonio Edificado de la Dirección de Áreas Históricas y Patrimoniales contiene una ficha con escasa información del inmueble. En la ficha se indica que su estilo es moderno y el uso asignado es comercio, todo ello corresponde al año 2015. La estética moderna de la casa (Figura 69) parece cortar la lectura del tramo, ya que los inmuebles que se encuentran al

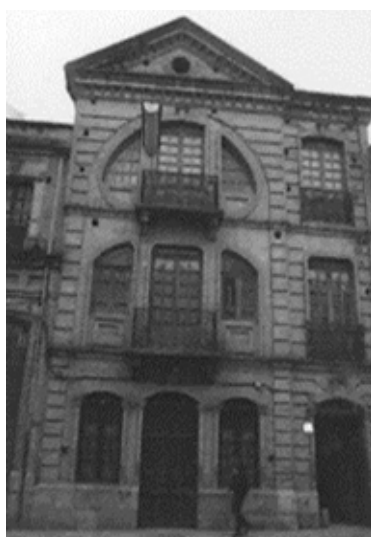
Fig. 71 Fotografía de la casa 15 en 1975

De acuerdo al inventario de 1975, el uso de la edificación era de vivienda (Figura 71), los muros eran de adobe y ladrillo, revestidos de cal y arena. Se ha desarrollado verticalmente con cinco pisos de altura, en su interior se disponía un espacio de patio y otro de huerta; toda la fachada era de ladrillo. Interiormente los cielos rasos son de carrizo con revoque de tierra, estuco y madera, pilares de madera, pisos de madera y baldosa<sup>183</sup>.

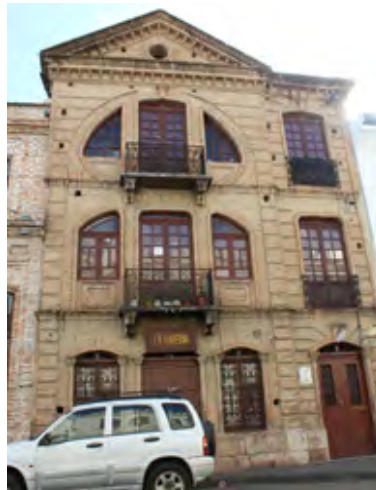
Fig. 72 Fotografía de la casa 14 en el 2015

Actualmente, este inmueble se utiliza como bar, en la planta baja (Figura 72), para lo cual se ha modificado su materialidad en varias ocasiones, así como el uso de variados estilos de decoración de acuerdo al gusto del propietario.

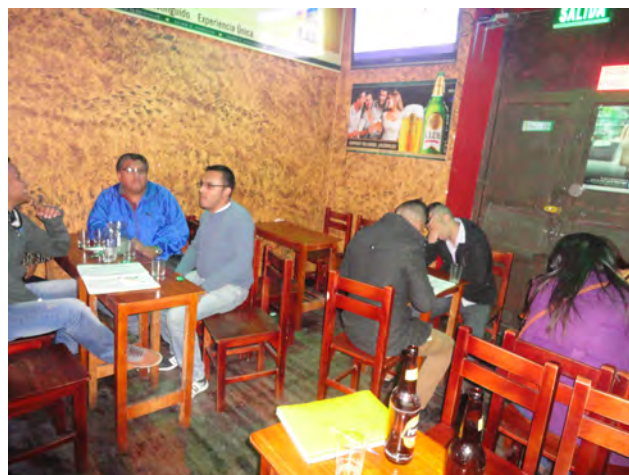
Fig. 73 Fotografía interior de la casa 14 en el 2016

Las transformaciones no se perciben a nivel de fachada, estas se pueden notar únicamente ingresando al edificio. Se observan materiales ajenos a la casa, los muros internos mantienen una especie de texturizado en yeso que cubre el revoque; así mismo se observa una saturación de mesas y sillas que no dejan espacios de circulación adecuados, sumado a las luminarias que producen colores estridentes (Figura 73). Por su parte el cielo raso ha sido reemplazado por paneles de gypsum con variadas formas, el piso se mantiene en madera.

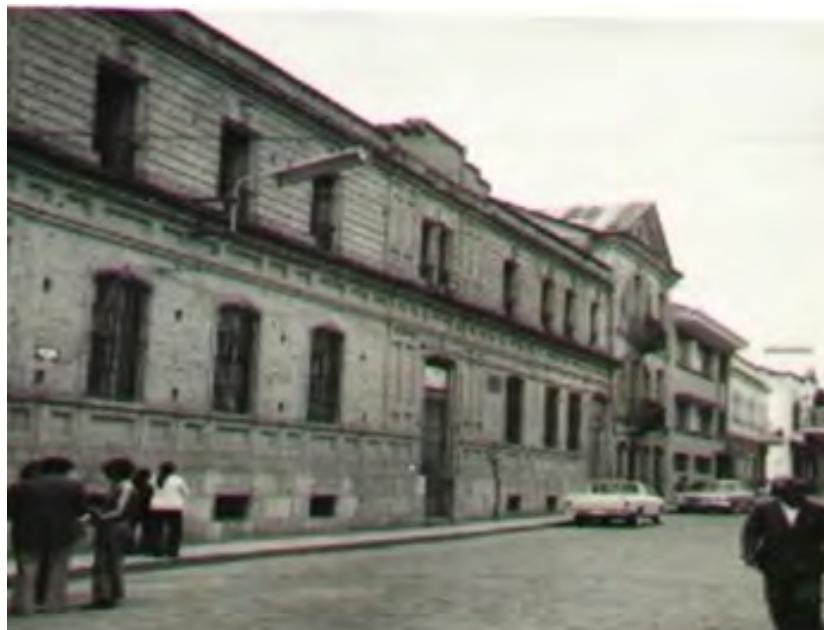
Fig. 75 Fotografía del Museo Remigio Crespo en 1975

El inmueble mantiene un estilo Art Deco (Figura 75), que acentúa la línea recta en el remate, ventanales y cornisas; el ladrillo de su fachada armoniza con las edificaciones que se encuentran a su lado<sup>185</sup>.

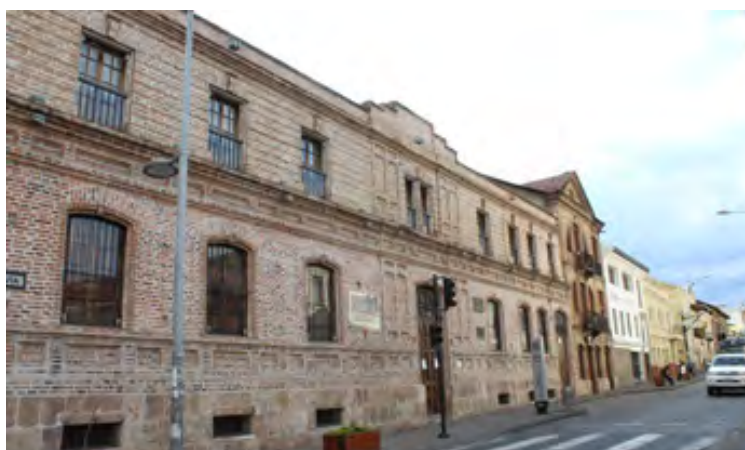
Fig. 77 Fotografía del Museo Remigio Crespo en 2015

El Museo Remigio Crespo se encuentra actualmente en proceso de restauración (Figura 77), debido a que su estado físico atenta contra la supervivencia del inmueble. El proyecto tiene un costo de USD 1,3 millones, se está realizando una intervención integral para recuperar todos los espacios de la casa; se efectúan trabajos de restauración en el cielo raso, tapices, carpintería, cubiertas y muros, así como la recuperación de la huerta. Se prevé repartir la reserva del museo en tres lugares: una parte se queda en esta casa, la otra va al Museo de Arte Moderno y otras a la antigua Escuela Central, como señala Jackeline Beltrán en “El Comercio” el 28 de Agosto del 2015.

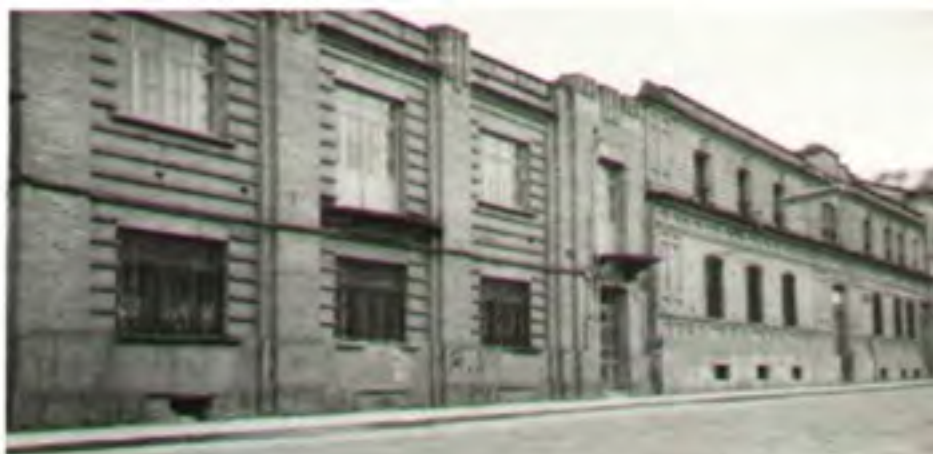
Fig. 79 Fotografía de la casa 17 en 1975

El inmueble presenta una influencia Art Decó en su arquitectura, evidenciable en el remate de su fachada principal (Figura 79). En el mismo sentido se denota la utilización del mármol que enmarca los vanos de puertas y ventanas, así como la corona decorativa que remata el volumen del único ingreso. Cabe destacar que la edificación se construyó en diferentes etapas, por lo que la fachada luce inconclusa, esto se observa por ejemplo en los balcones que no tienen pasamanos <sup>187</sup>.

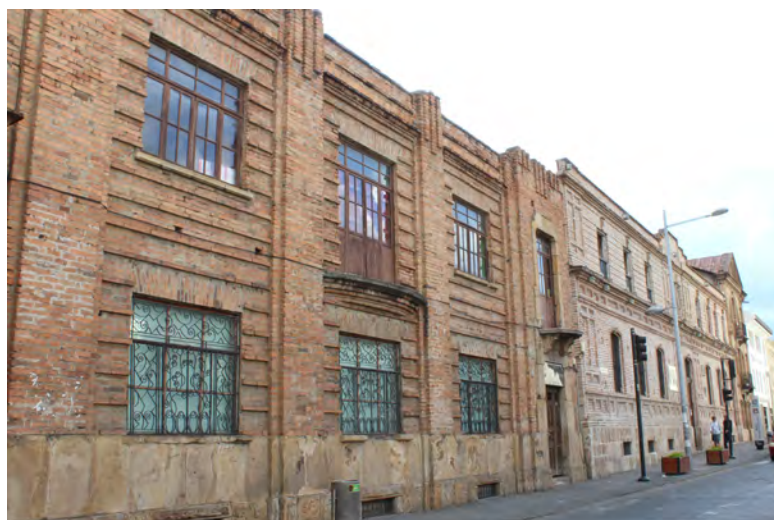
Fig. 80 Fotografía de la casa 17 en el 2015

Actualmente la edificación luce plenamente conservada a nivel de fachada (Figura 80) pero su conformación interna ha variado drásticamente, ya que es utilizada como una discoteca que mantiene diferentes ambientes y la visita un gran número de personas durante los fines de semana.

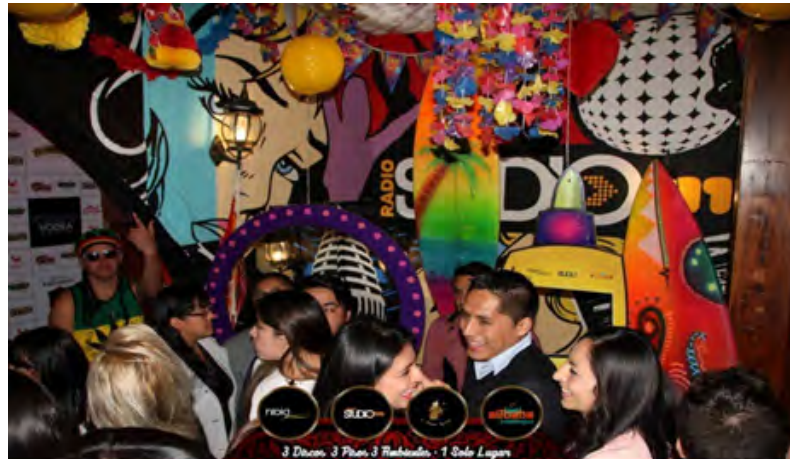
Fig. 81 Fotografía interior de la casa 17 en el 2015

baile (Figura 81). Adicionalmente se han instalado luces artificiales de colores llamativos e inclusive césped artificial en algunas salas. También son evidentes las modificaciones arquitectónicas que se han tenido que dar para generar grandes espacios de baile, liberando muros y tabiques que dividían los espacios de la tradicional vivienda.

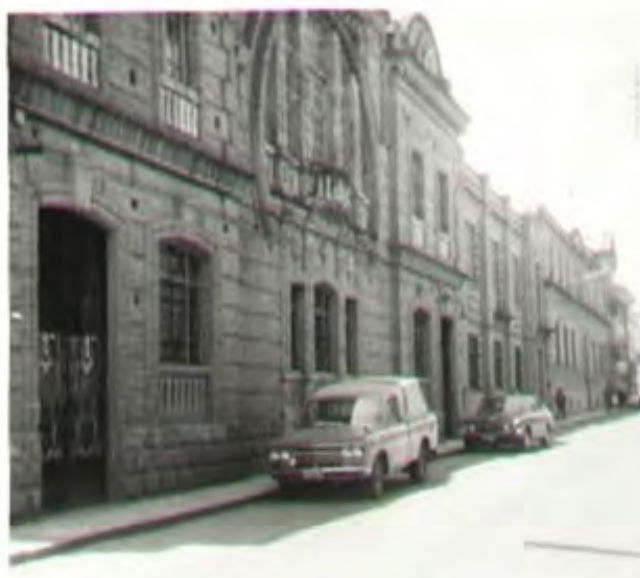
Fig. 83 Fotografía del Hotel Victoria en 1975

La casa data de 1925, la fachada principal (Figura 83) resalta en el tramo, utiliza una estética similar a la casa 17 y 16, ya que estas tres edificaciones pertenecen a la misma familia Crespo, en un inicio. Se observa una influencia del Art Decó, evidenciable en sus pilares y molduras que sobresalen en la fachada. Por otra parte, se observa también una ventana en forma de herradura y un balcón central en mármol con balaústres del mismo material. Al igual que la casa 17, resaltan las coronas decorativas que rematan la fachada y proyectan sobre esta un juego de luces y sombras.<sup>189</sup>

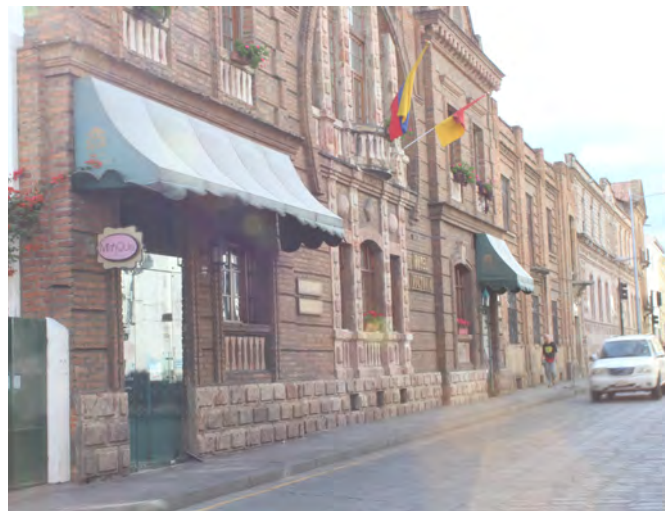
Fig. 84 Fotografía del Hotel Victoria en el 2015

La casa funciona hoy en día como el Hotel Victoria (Figura 84), se puede observar que el cielo raso ha sido reemplazado por gypsum, con iluminación

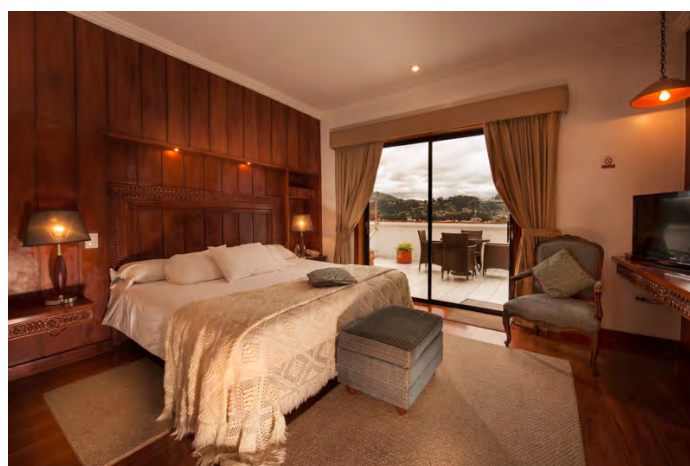
Fig. 85 Fotografía interior del Hotel Victoria en el 2015

dicroica empotrada; los muros interiores parecen tener empastes de yeso y generan una superficie lisa al tacto (Figura 85). No se tiene certeza de los tabiques y mampuestos que se han liberado para dar paso al hotel, se deduce que gran parte de estos se han conservado, de acuerdo a la observación de los espesores de muros. Así mismo, es evidente el uso de visera en los dos ingresos de la casa, así como el empleo de banderas y el letrero, lo cual no permite apreciar los detalles de la fachada.

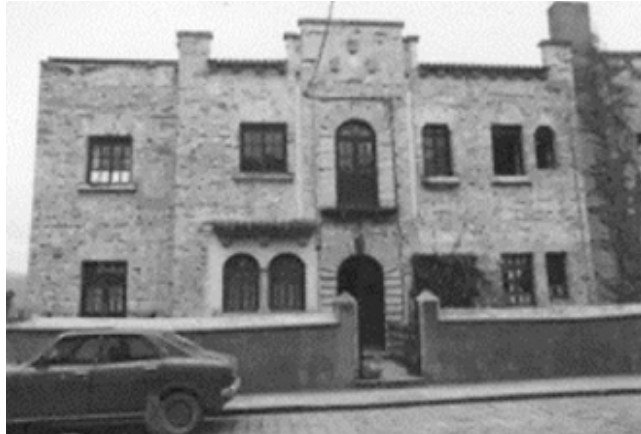
Fig. 87 Fotografía de la “Casa de la Escalinata” en 1982

La “Casa de la Escalinata” (Figura 87) posee leves características Art Deco, mantiene similitudes en altura, materialidad y forma con las edificaciones contiguas: Hotel Victoria, casa 17 y Museo Remigio Crespo. Cabe destacar que su diseño ocupa provechosamente la topografía del suelo, la edificación es una de las primeras en construirse en gran altura en el sitio, sus cualidades la han hecho acreedora al primer Premio Ornato en 1944; la construcción del edificio utiliza arcilla extraída de la propia zona, se prensa y hornea en el mismo espacio. Emplea también hormigón en una pasarela, estructurada con

un chasis de un vehículo, que se conecta con la calla Larga, conformando un aporte tecnológico para la época<sup>191</sup>.

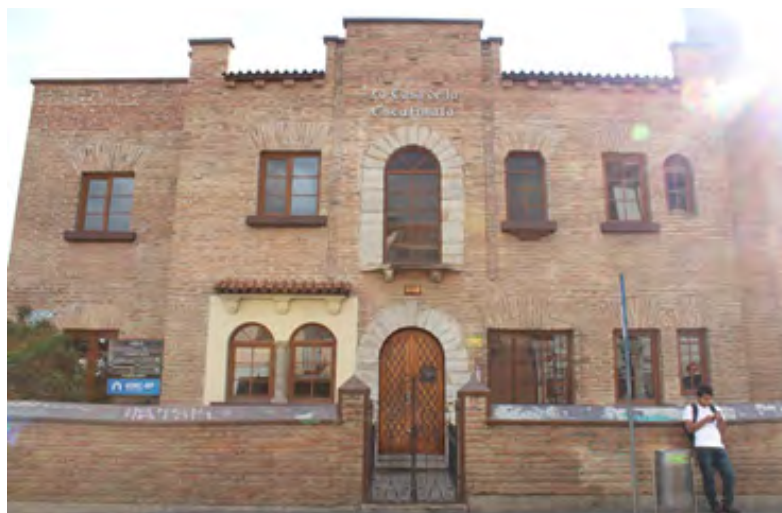
Fig. 88 Fotografía de la “Casa de la Escalinata” en 2015

Cabe añadir que la casa inicia como vivienda del Dr. Julio Malo Andrade y hoy en día es utilizada para oficinas en sus dos plantas altas (Figura 88) y por un bar en la planta baja. Las modificaciones han sido escasas, más bien aprovechan la disposición propia del inmueble para el desarrollo de las actividades, interviniendo mínimamente en su forma (Figura 89).

El uso administrativo que se le da a la edificación por mucho tiempo, logra que se conserve en buen estado, ya que no ha provocado intervenciones significativas que marquen el inmueble, y tampoco genera cargas vivas excesivas periódicamente.

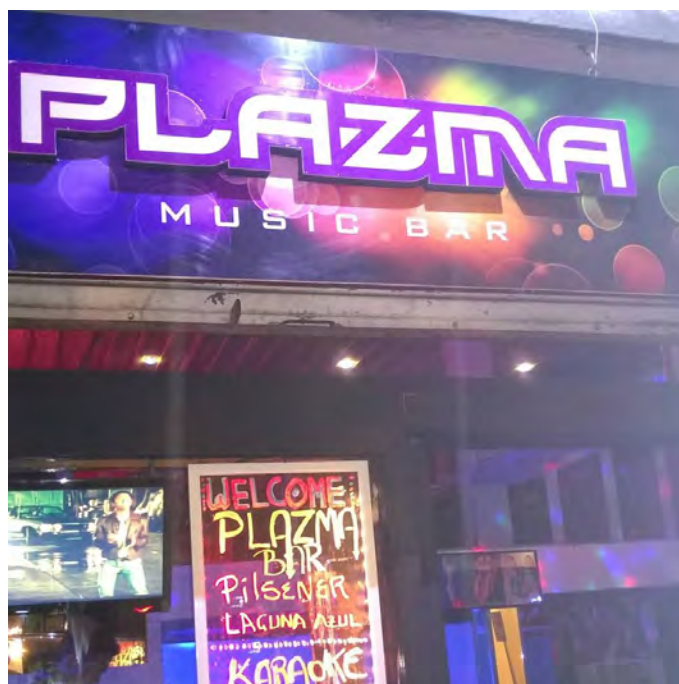
Fig. 96 Fotografía del bar “Plazma”

Por su parte el bar “Plazma” (Figura 96), que se encuentra en el mismo edificio, contiene múltiples estilos de mobiliario, publicidades llamativas e iluminación colorida. En este no existe armonía entre la cromática de los muros, ni del mobiliario ni de las luces. Similares situaciones ocurren en todos los espacios comerciales de planta baja del Colegio Técnico Matovelle, afectando la lectura de este edificio patrimonial.

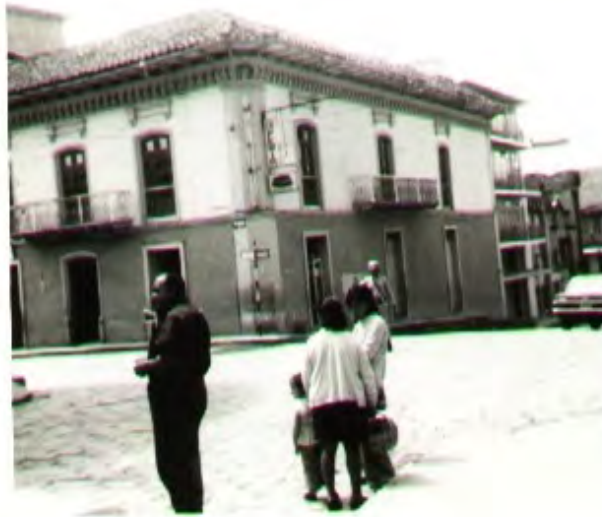
Fig. 99 Fotografía de la casa 01 en 1975

material de la cubierta era teja y su estructura se desplegaba a seis aguas. La estética que se manejaba es propia de la arquitectura vernácula, aunque también aparecían ligeras influencias románticas visibles en los detalles de la fachada, tales como frisos y cornisas decorados en relieve (Figura 99).

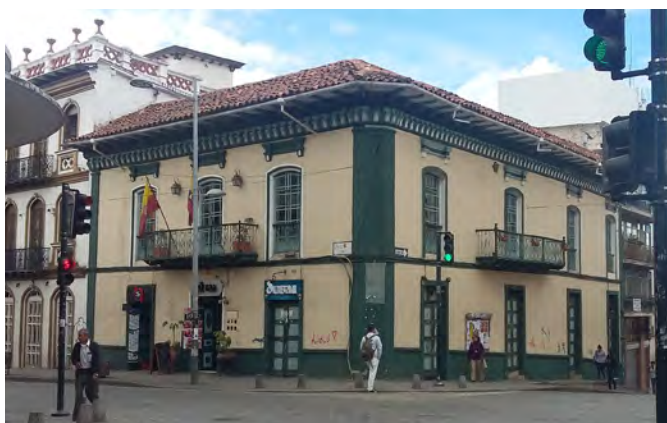
Fig. 103 Fotografía de la casa 01 en el 2016.

De acuerdo a la observación, la cafetería que se encuentra zonificada en el plano del 2014, funciona como el bar “Dubai” en la actualidad (Figura 103), en el que se expenden bebidas alcohólicas y picadas. A todo ello se puede decir

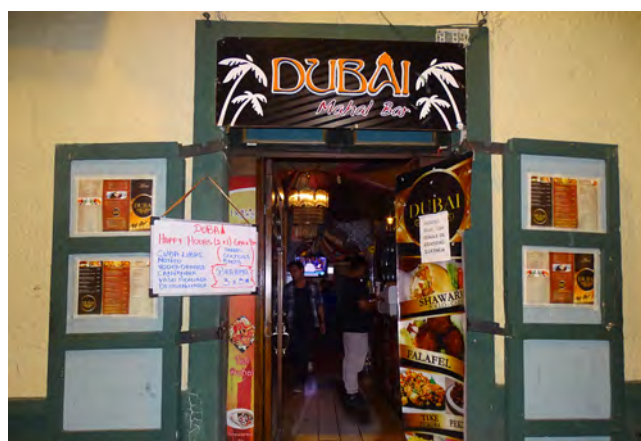
Fig. 104 Fotografía del bar “Dubai”

que todas las transformaciones sucedidas se dan al interior del inmueble; la fachada se ve modificada únicamente por los letreros y publicidades que son fácilmente removibles (Figura 104).

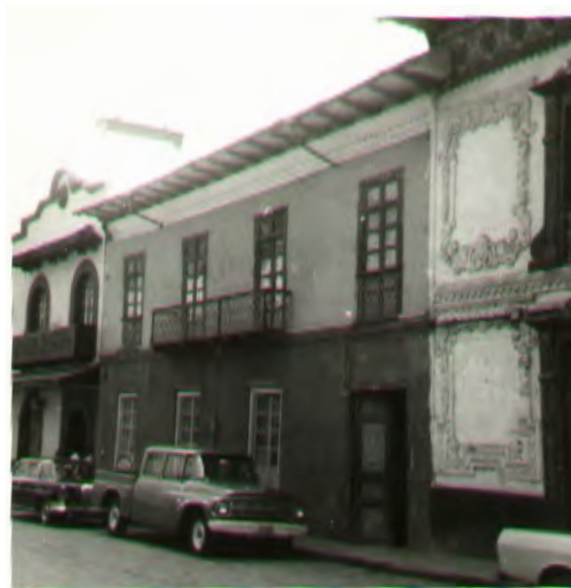
Fig. 105 Fotografía de la casa 11 en 1975

era de zinc y de teja, no se conoce a cuantas vertientes se desplegaba, ya que el documento no lo señala, así como tampoco señala el material de los muros<sup>196</sup>. La estética guardaba claros rasgos de la arquitectura vernácula, su fachada era simple y carecía de ornamentaciones en frisos y zócalos, también mantenía un ritmo marcado entre puertas y ventanas que se disponían en simetría y a idénticas proporciones (Figura 105).

En el mismo documento, se encuentra que interiormente la casa estaba formada de un cielo raso de carrizo con revoque de tierra, en la mayoría de espacios, y en otros era de estuco. Así mismo se halla que el piso, las escaleras y pasamanos eran de madera en gran parte de la casa, en otras partes se utilizó baldoza y ladrillo en el piso<sup>197</sup>.

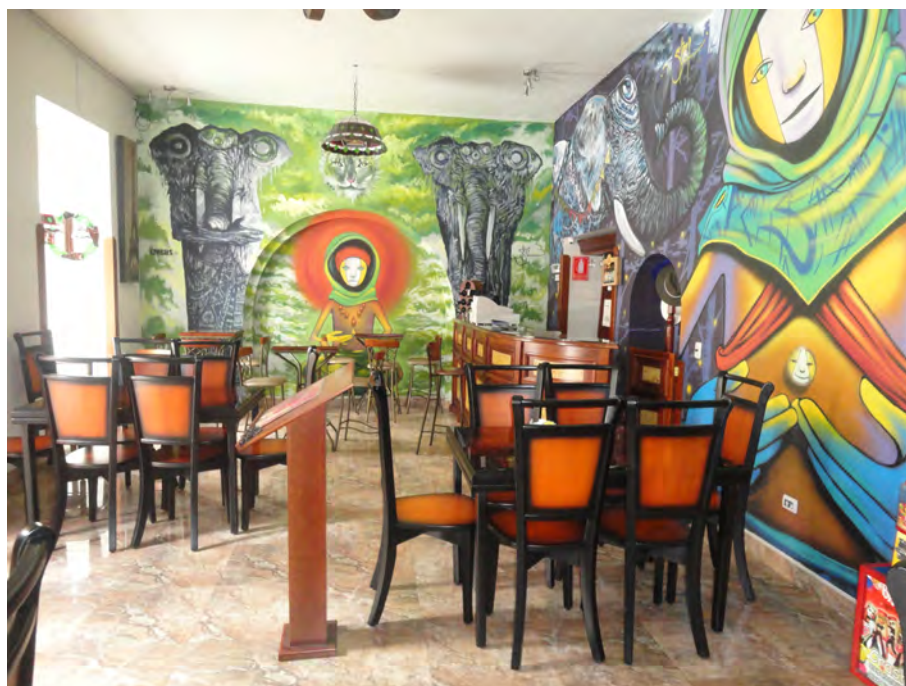
Fig. 109 Fotografía interna de la pizzería Novoon

El restaurante que funciona en la casa corresponde a la pizzería Novoon, la cual no maneja criterios de diseño interior ni decoración, emplea murales que exhiben una mezcla de animales y personajes que no guardan relación con la casa (Figura 109).

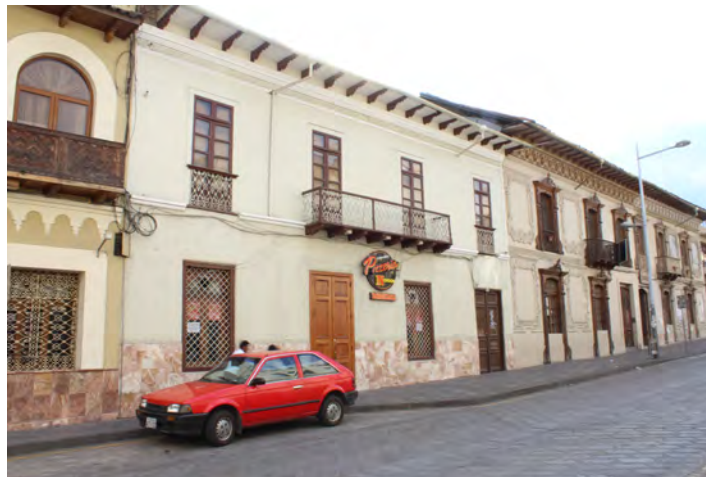
Fig. 110 Fotografía de la casa 11 en el 2016

La fachada no presenta variaciones mayores, lo único que muestra es el reemplazo de una de las ventanas por una puerta de doble hoja y la inclusión del letrero de la pizzeria que no es de grandes dimensiones ni de formas ni colores llamativos, también se observa un zócalo de mármol travertino que antiguamente no existe (Figura 110).

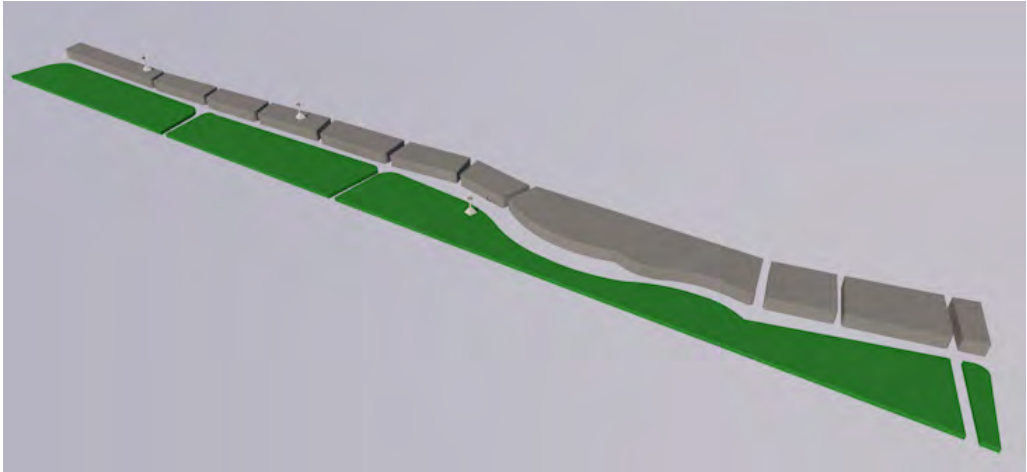
<p>Fuente: Planos e imágenes de Cuenca Elaboración: Alejandro Vélez (1816)</p> <p>Fig. 2 Perspectiva en realidad virtual de la volumetría del área en 1816</p>

<p>Fuente: Planos e imágenes de Cuenca Elaboración: Paulina Mejía C. (2015)</p>
<p>Análisis:</p>	<p>La calle Larga representa el límite sur de la ciudad, por la que circulaba una acequia de agua que pasa por San Sebastián, El Vado, calle Larga, molino de Todos Santos y desemboca en las aguas del Matadero (Boris Albornoz 2008, 102). La canal de agua era fundamental para el funcionamiento de los molinos de Todos Santos, sirviendo para fines sanitarios de la población indígena que jueves y domingos se movilizaban a la ciudad hacia las ferias (Dra. María Leonor Aguilar García 2015, 82).</p> <p>El sentido religioso se puede apreciar claramente, ya que por un lado se encuentra la iglesia de la Merced (14) y por otro la capilla del Santo Christo (19,) conocido ahora como la iglesia de Todos Santos, así como su cercanía con la iglesia de San Francisco (7), expresando el poder de la iglesia en la comunidad. De igual forma existe la importante presencia de los molinos al borde del río Tomebamba, al límite sur de la ciudad.</p>

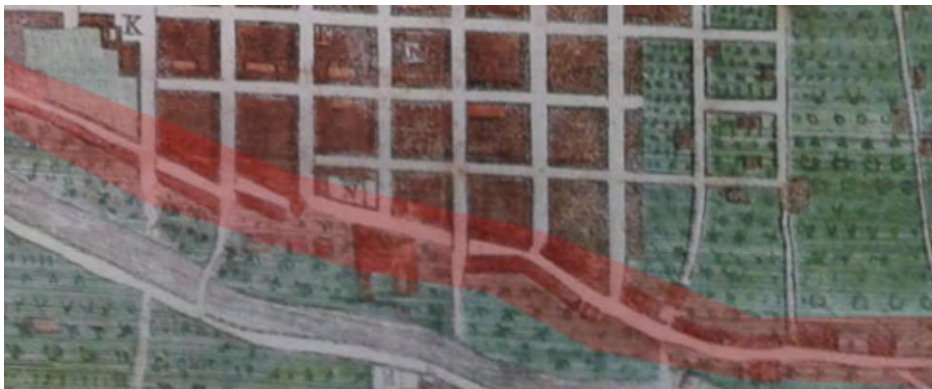
dormían los indios (Pedro Espinosa Abad 2002, 32).
Año: 1878	<p>Fig. 3 Plano de la Ciudad de Cuenca</p>

La arquitectura de esta época corresponde a la realidad social de una clase agraria, la ciudad era en gran parte un lugar de comercialización de las cosechas de todo el año, por lo que las casas no tenían comodidades ya que eran galpones de almacenamiento, patios para las mulas y portales donde

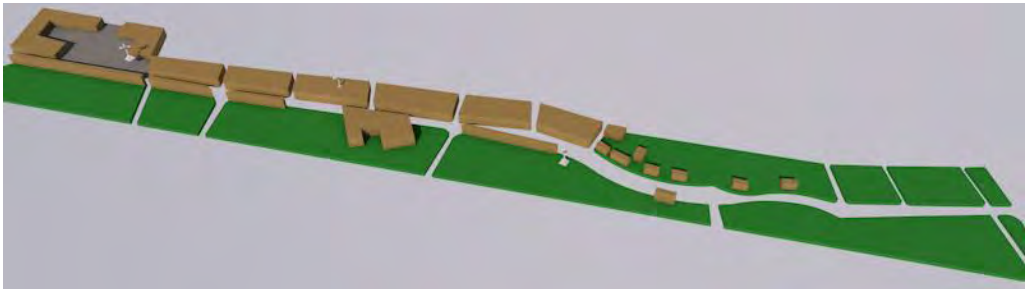
<p>Fuente: Planos e imágenes de Cuenca (1878) Elaboración: Salvador Mora</p> <p>Fig. 3 Perspectiva en realidad virtual de la volumetría del área en 1878</p>

<p>Fuente: Planos e imágenes de Cuenca Elaboración: Paulina Mejía C. (2015)</p>
Análisis:	<p>La calle Larga continúa siendo el límite sur de la ciudad, mantiene la iglesia de la Merced y conserva la cercanía con edificios religiosos como San Francisco (K), la Casa Episcopal (E) y el Monasterio de la Concepción (M). El mapa simboliza los predios construidos en color marrón, en la zona se pueden ver manzanas ya consolidadas hacia el norte de la calle; al este existen escasos inmuebles, predominan los sembríos y la vegetación; hacia el sur las pocas edificaciones que se observan se encuentran al borde de la calle, la mayoría de predios no se encuentran consolidados.</p> <p>La manzana donde se encuentra la iglesia de la Merced luce parcialmente edificada, dando a entender que el convento se encuentra parcialmente construido. En el mapa (Figura XX) no se distingue el canal de agua que circulaba por la calle, por su parte el molino podría estar representado como una pequeña construcción que no se encuentra en la leyenda de la ilustración.</p> <p>Se podría decir que la comunidad habitaba escasamente el área ya que los</p>

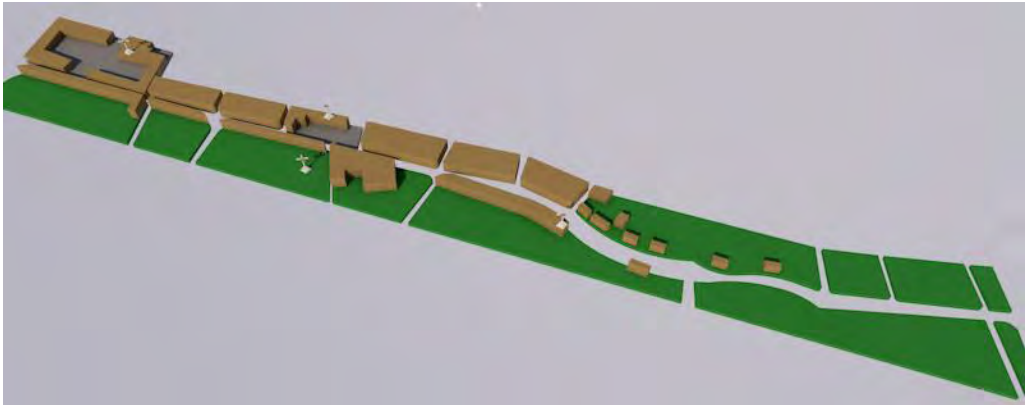
<p>Fuente: Planos e imágenes de Cuenca Elaboración: Tomás Rodil (1889)</p> <p>Fig. 5 Perspectiva en realidad virtual de la volumetría del área en 1889</p>

<p>Fuente: Planos e imágenes de Cuenca Elaboración: Paulina Mejía C. (2015)</p>
<p>Análisis:</p>	<p>En la imagen se puede observar que existen algunos edificios de interés público emplazados hacia al norte de la calle Cedeño, actual calle larga; en la manzana que se encuentra al frente de la Plaza de Mercado, conocido ahora como San Francisco, se encuentran algunos inmuebles que no pueden ser leídos claramente dada la antigüedad del documento. Al sur de la calle también se observan algunas construcciones marcadas como la iglesia de Todos Santos, el canal de agua se grafica a lo largo de la calle desembocando en el molino de Todos Santos.</p> <p>Adicionalmente se observa que la Capilla de la Virgen del Molino (53) al borde del Matadero, posteriormente conocido como Tomebamba, junto al molino del</p>

<p>mismo nombre que corrobora el carácter altamente religioso de la comunidad; por otra parte se puede ver que el convento de la Merced expande su área construida para dar más cabida a sus actividades. Cabe añadir que para ese entonces se encuentran ya constituidas instituciones como el hospital y el asilo de ancianos paralelos al área de estudio, situadas en el Ejido que para ese entonces se encuentra muy alejado de la ciudad.</p>
<p>Año: 1900</p>	<p>Fig. 6 Usos del suelo urbano en el año de 1900</p>

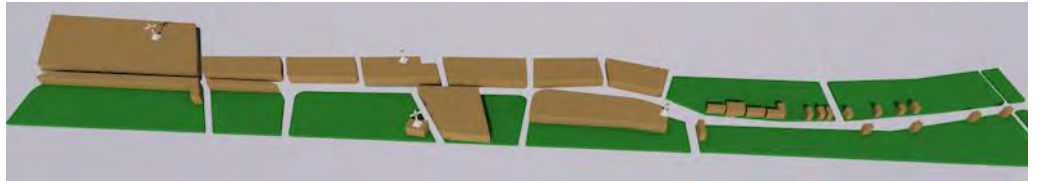
<p>Fuente: Planos e imágenes de Cuenca Elaboración: Teniente Julio Vinuesa (1920)</p> <p>Fig. 10 Perspectiva en realidad virtual de la volumetría del área en 1920</p>

<p>Fuente: Planos e imágenes de Cuenca Elaboración: Paulina Mejía C. (2015)</p>
<p>Análisis:</p>	<p>La Ciudad de Cuenca empieza a ser dotada de infraestructura de agua potable, telefonía, canalización, luz eléctrica y adoquinamiento de algunas calles con el motivo del primer centenario de independencia; la arquitectura tradicional se ve fuertemente influenciada por el movimiento cultural afrancesado plasmándose en nuevas fachadas y edificios de grandes alturas, de igual manera se intenta mejorar el espacio público como el Parque Calderón (Planos e Imágenes de Cuenca, pp 122-123).</p> <p>A raíz del auge económico de las clases exportadoras, se ve la necesidad de readecuar las casas de la ciudad; las viviendas se hacen de dos pisos, en la planta baja se almacenaba la cosecha o manufactura mientras que en el segundo piso se desarrolla la vida social de las familias, desde entonces los salones y habitaciones principales se ubican en las segundas plantas (Pedro Espinosa Abad 2002, 32).</p>

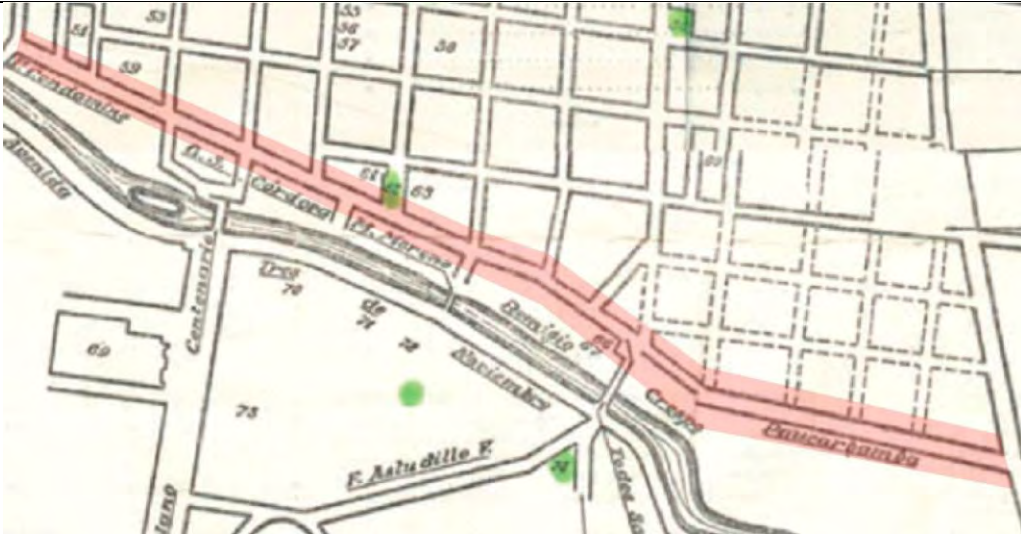
Año: 1947- 1949	Fig. 15 Plano de la Ciudad de Cuenca

<p>Fuente: Planos e imágenes de Cuenca Elaboración: Manuel Ignacio Peña Vélez (1947)</p>
<p>Análisis:</p>	<p>El plano muestra edificaciones que no se encuentran en planos anteriores, aparece el Mercado 10 de Agosto (51) que ocupa una manzana al inicio de la vía, le sigue el Templo y Convento del Carmen de San José (59) que no ha variado su ubicación al igual que la iglesia de la Merced (61), según la simbología existe un parque conocido como Julio Matovelle junto a este, la iglesia de Todos Santos también continúa (66).</p> <p>En este período se encuentran proyectadas las manzanas a consolidarse a lo largo de la calle Paucarbamba, siendo una extensión de la calle Larga, en la que se puede apreciar la intención de continuar la traza típica de la ciudad histórica.</p> <p>Durante este período la ciudad luce en pleno desarrollo especialmente el área del Ejido, se hallan construidas importantes edificaciones como el Colegio Benigno Malo y el Estadio; los límites también muestran variación, en especial el límite sur que ahora lo conforma el río Yanuncay, mientras que la calle Larga en conjunto con el Barranco representan el fin de la ciudad vieja, influyendo posteriormente en una fuerte diferenciación entre los estilos arquitectónicos de la parte nueva y la antigua.</p>

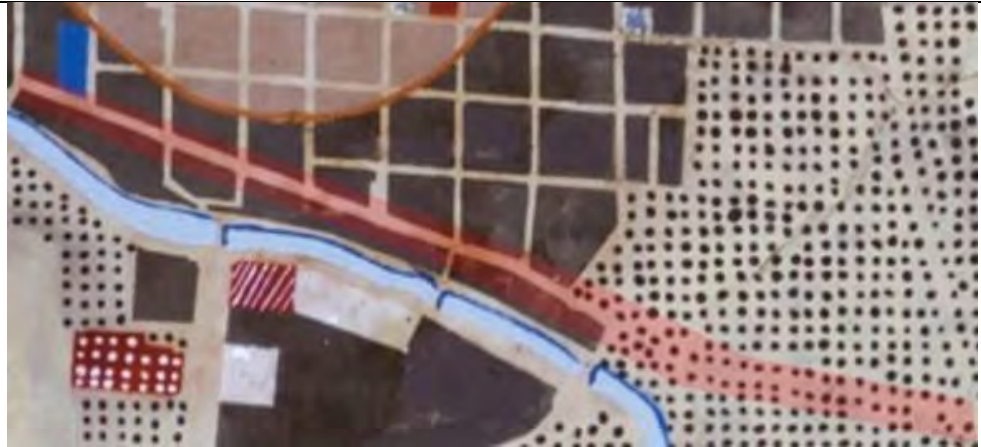
<p>Año: 1946</p>	<p>Fig.16 Zonificación de funciones caracterizadas</p>

Análisis: La primera imagen (Figura 29) corresponde al Plano de Zonificación de Funciones de la Ciudad, muestra en marrón oscuro las edificaciones del sitio que poseen un uso de vivienda mixta y artesano, la zona mantiene una cercanía con el área de comercio pudiendo influenciar para promover dicha actividad en el sitio posteriormente. El Mercado 10 de Agosto se encuentra marcado en color azul siendo el único sitio destinado para este tipo de comercio en la zona, al este aún no se observan manzanas consolidadas por lo que se supone que se hallán aún en desarrollo.

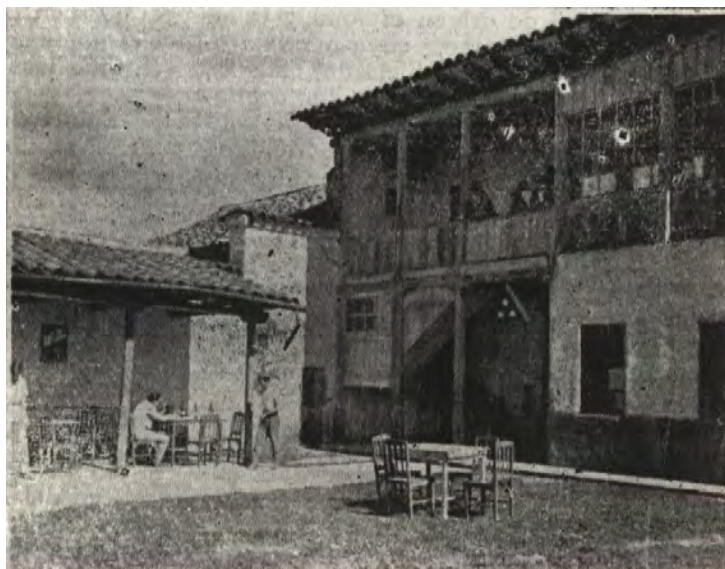
Fig. 18 Fotografía del “Salón Tres Estrellas”

En la fotografía (FIG. XX) se observa con claridad la tecnología constructiva tradicional que permanecía aún en la época, la edificación contiene un patio interior, utilizado como parte del restaurante, el inmueble mantiene un estilo popular que no ha sido influenciado por otros movimientos.

Hacia 1950, la zona de la calle Larga aún posee una notable influencia religiosa, cuenta con varios templos y conventos a lo largo de su extensión. Por un lado existen las edificaciones influenciadas por el romanticismo y por otro las viviendas vernáculas con patio interior que se aferran a sobrevivir (Figura 14). Simultáneamente estas contrastan con otras que se construyen a modo de villas en la periferia (Figura 15), utilizan grandes predios y se diferencian formalmente de las típicas casas multifamiliares, abundantes en la urbe.

Fig. 14 Fotografía del Salón Tres Estrellas
